Salvador do Sul – RS 11/05/2024

### Relatório de Vistoria em Área de Risco

Endereço: Antigo Seminário - Colégio Santo Inácio

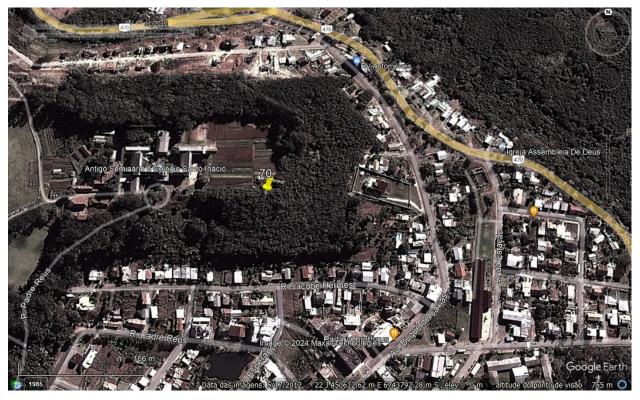
Figura 1: Imagem de satélite do Google Earth do mês de Novembro do ano de 2012 mostrando que a área em questão estava totalmente coberta por vegetação.

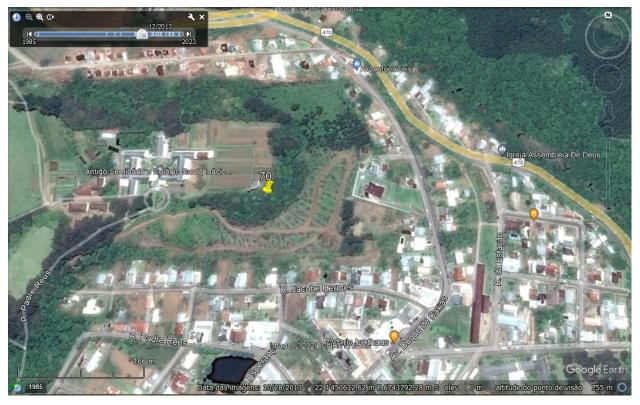
Figura 2: Imagem de satélite do Google Earth do mês de Dezembro do ano de 2023 mostrando que não houve muitas mudanças na vegetação remanescente deste ano até então (ver figura 3).

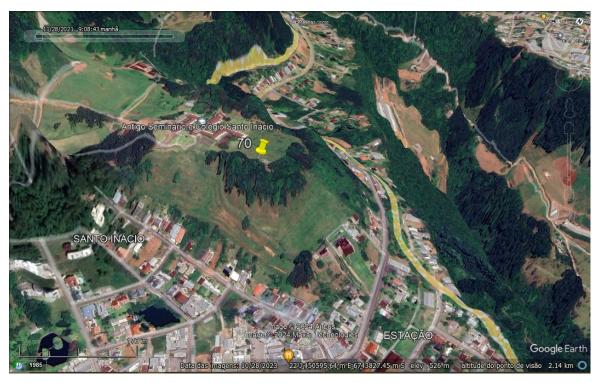
Figura 3: Imagem de Satélite do Google Earth mostrando que no mês de Outubro de 2023 não houve grandes alterações da vegetação desde o ano de 2013.

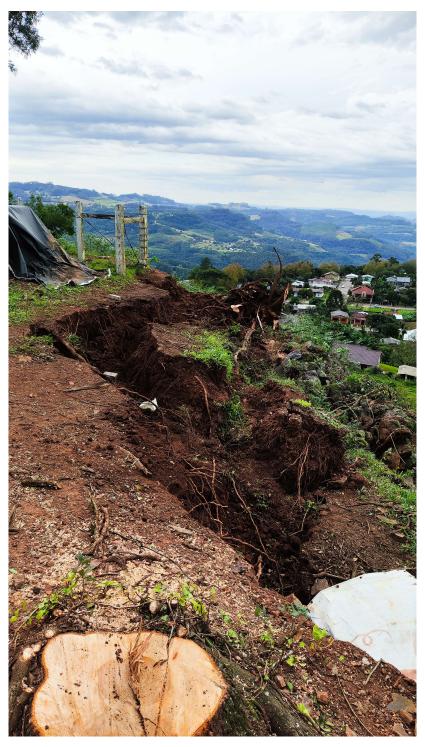
Foto da escarpa do morro em desmoronamento onde se observa que vegetação de grande porte foi totalmente removida.

Como medida emergencial deve-se realizar a evacuação imediata dos imóveis na zona do possível deslizamento e interdição dos mesmos. Deve ser colocada lona plástica para conter a erosão da chuva e infiltração de água no talude onde há o risco de deslizamento. Deve-se isolar os imóveis com fita listrada e se colocar placas de advertência no local.

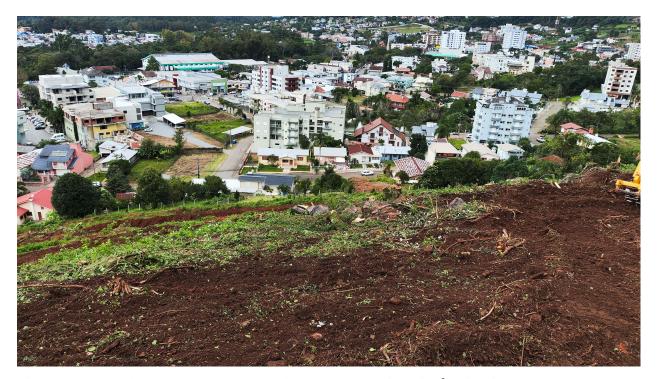
Vista de cima do morro onde se pode observar a inexistência da vegetação e a acentuada declividade do morro. Observa-se a presença de imóveis na parte inferior do morro que se situam em risco.

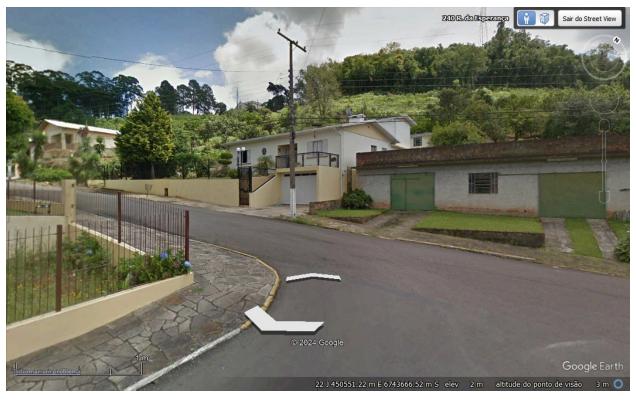
Vista da Rua da Esperança em direção ao morro do Seminário mostrando em imagens do ano de 2023, do Google Street View, onde mostra o restante da vegetação que ali havia e que atualmente foi removida. A área hoje apresenta risco de deslizamento.

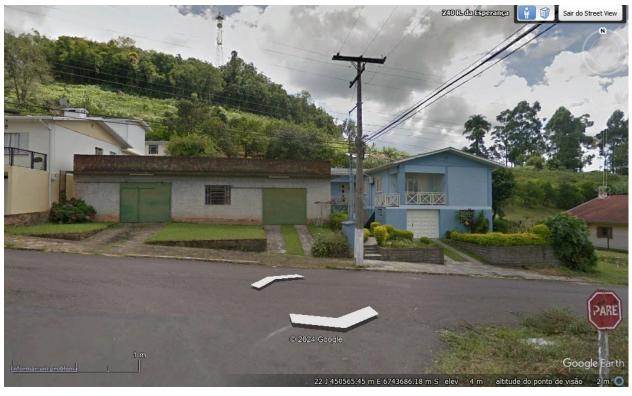
Vista da Rua Esperança onde se observa mais casas a jusante do morro do seminário onde há risco de deslizamento.

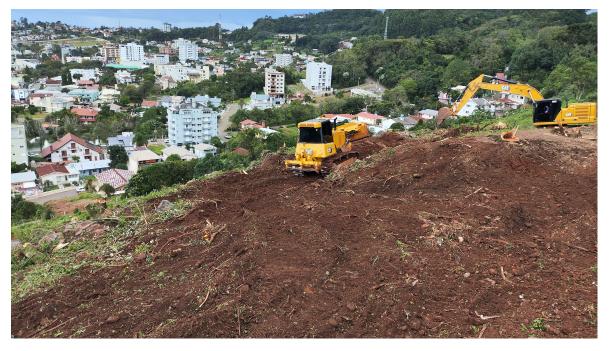
Vista de máquinas trabalhando na encosta do morro onde não se observa nenhum resquício de vegetação.
