MS AGROAMBIENTAL
CONSULTORIA E LICENCIAMENTO LTDA

Relatório de Vistoria em Área de Risco

Endereço: Rua Linha Canjerana

Localidade: Vale do Arroio Salvador

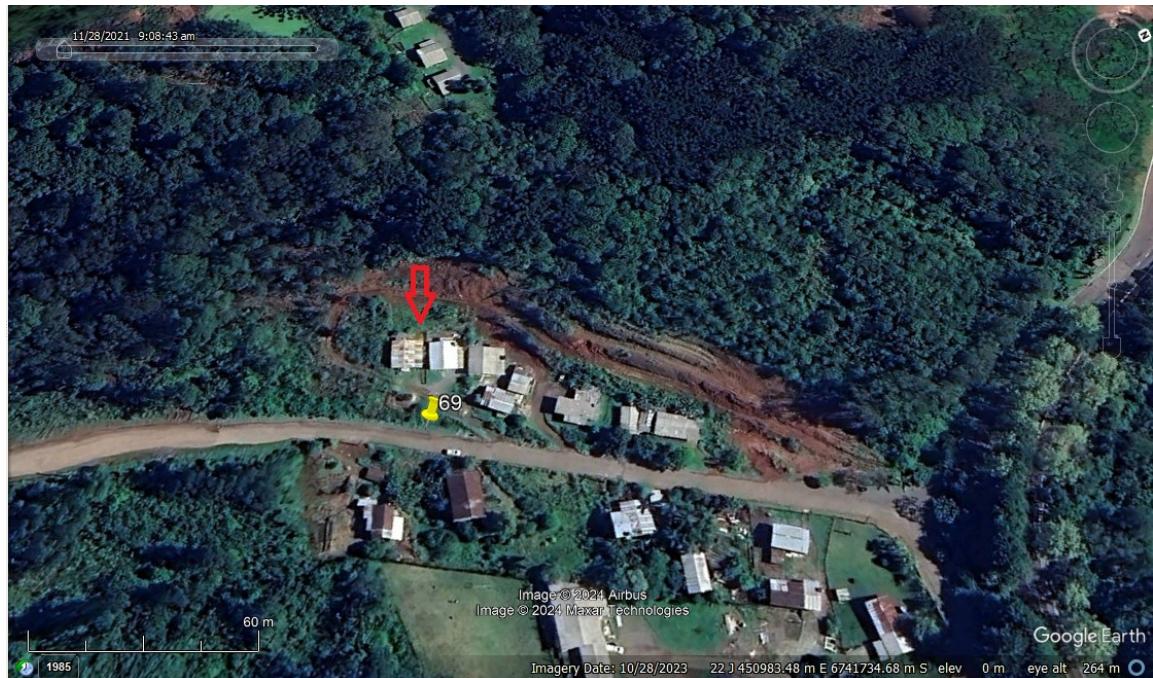
Foi observado em imagens do Google Earth do ano de 2023 que no local havia desmatamento da porção a montante do deslizamento na qual há fortes indícios que a remoção da vegetação causou o deslizamento (figura 1).

Figura 1: Imagem de satélite do local atingido pelo deslizamento demonstrando que havia desmatamento da encosta mostrada na seta em vermelho à casa que foi atingida.

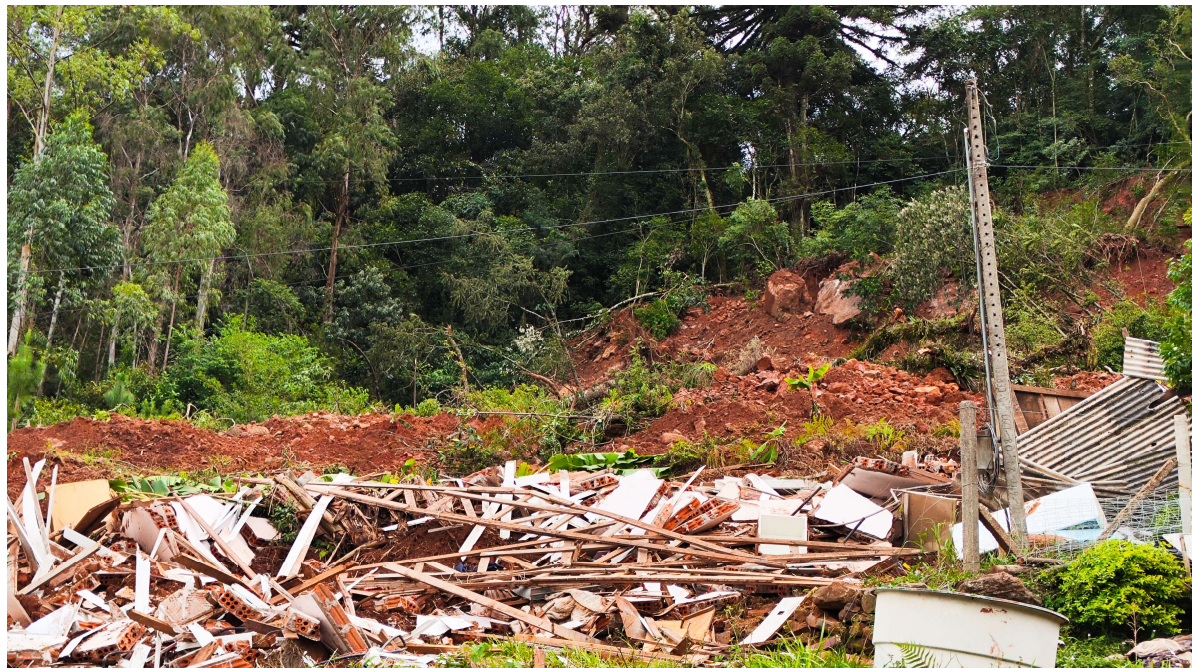
Neste local foi realizada vistoria técnica no dia 8/05/24 no qual foi observado e registrado um deslizamento de terra de média escala onde a massa de terra deslocada atingiu uma residência levando duas pessoas ao óbito.

Foto dos escombros da residência atingida onde ocorreram os óbitos.

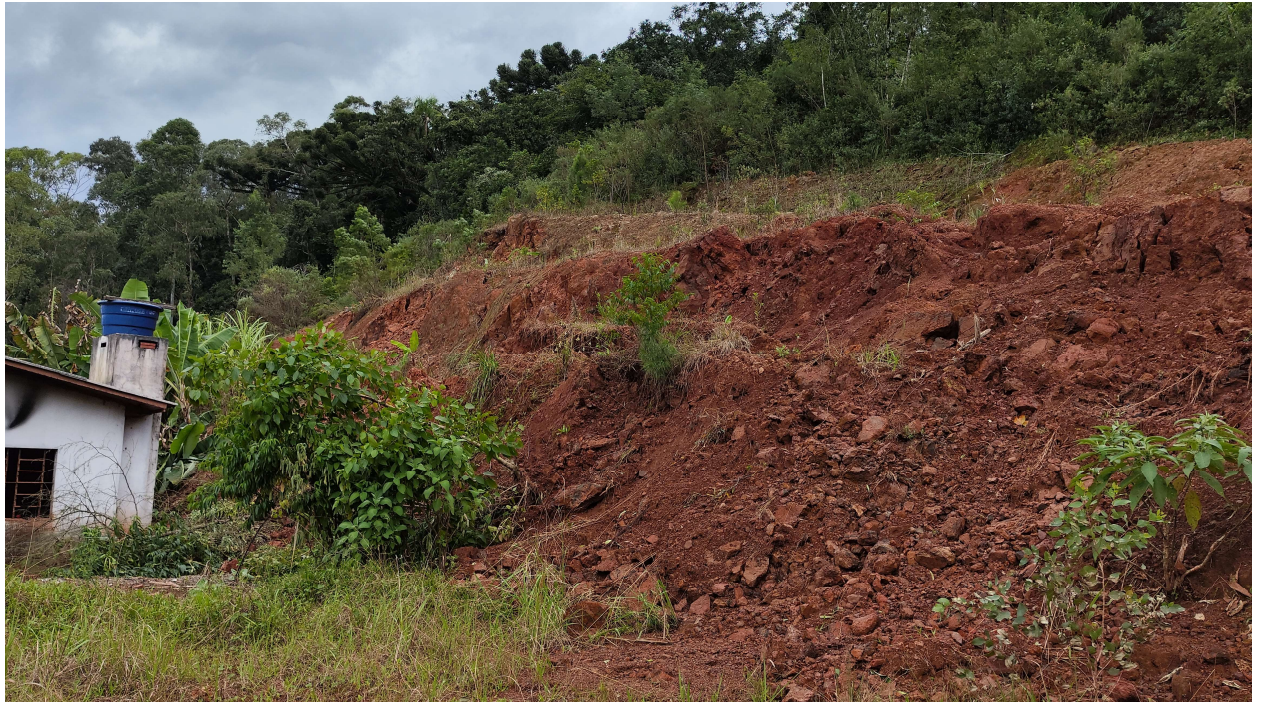
A evacuação das moradias foi executada e há indícios de que possam ocorrer novos deslizamentos.

Foto dos fundos da residência próxima mostrando fortes evidências de novos deslizamentos.

Como medida emergencial, as residências do Vale do Arroio Salvador devem ser mantidas evacuadas, o local deve ser sinalizado com placas de avisos de deslizamento e fitas listradas de isolamento devem ser colocadas.

Deve ser feito estudo geológico de meio físico e estudo geotécnico na área com sondagem SPT, teste de infiltração no solo e resistência do solo. Modelos topográficos a partir de mapas planialtimétricos e estudos de viabilidade urbana devem ser elaborados por profissionais qualificados com registro ao órgão competente como o CREA. Deve ser apresentada a ART juntamente com os estudos. Recomenda-se imagens aéreas georreferenciadas do Vale do Arroio Salvador para melhor avaliação e colaboração para os estudos. Em caso de resultados positivos para ocupação humana, deve ser feito rede de sistema de escoamento pluvial.

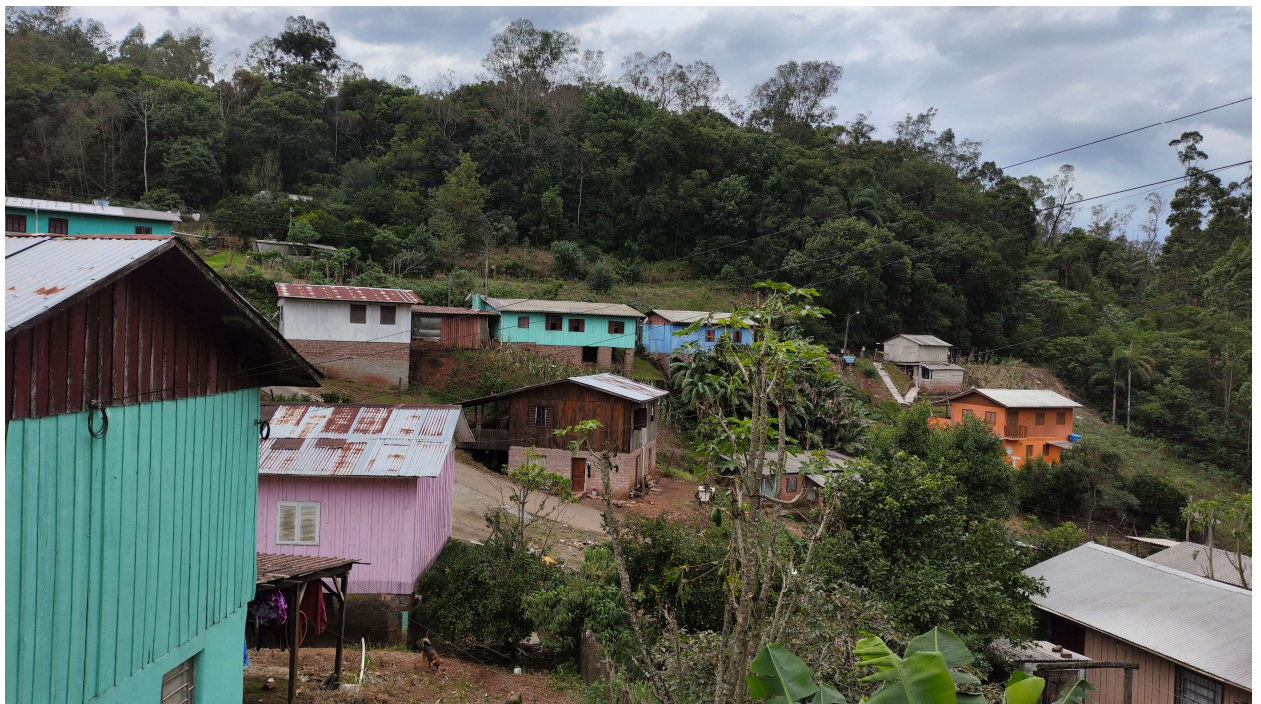
Fotos de residências evacuadas em locais de invasão e área de risco.

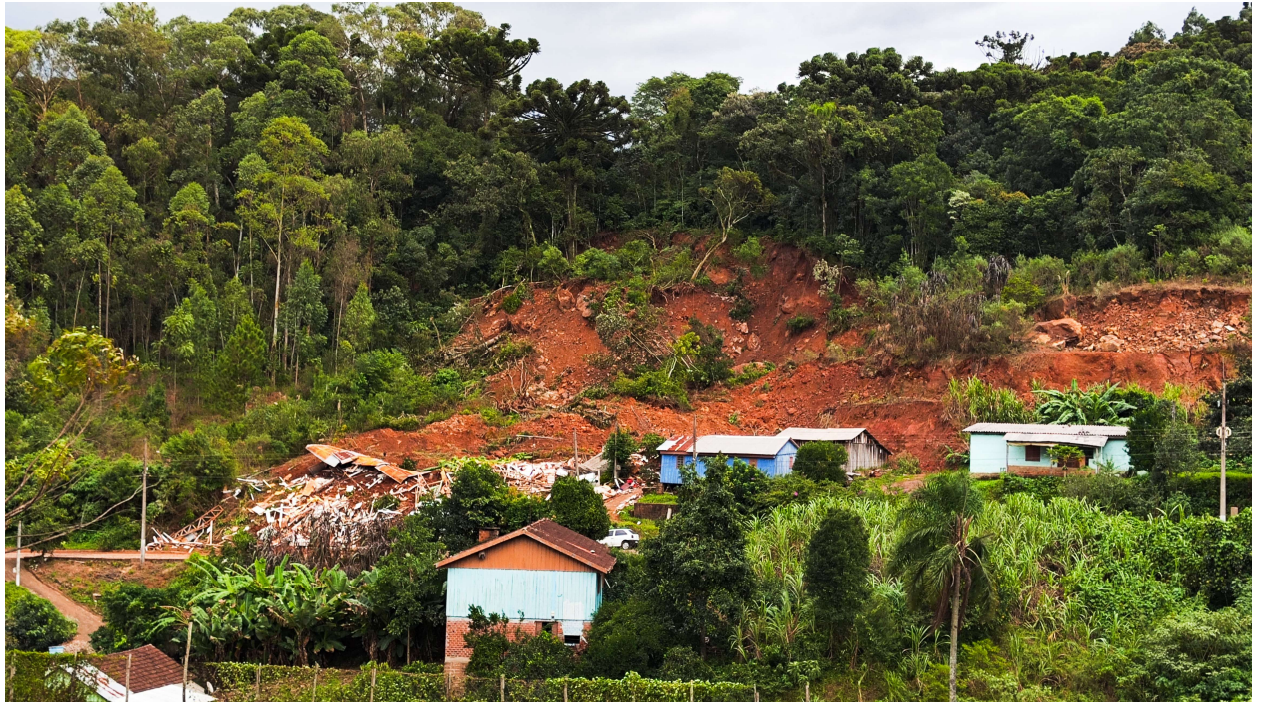
Vista panorâmica do local do desastre.

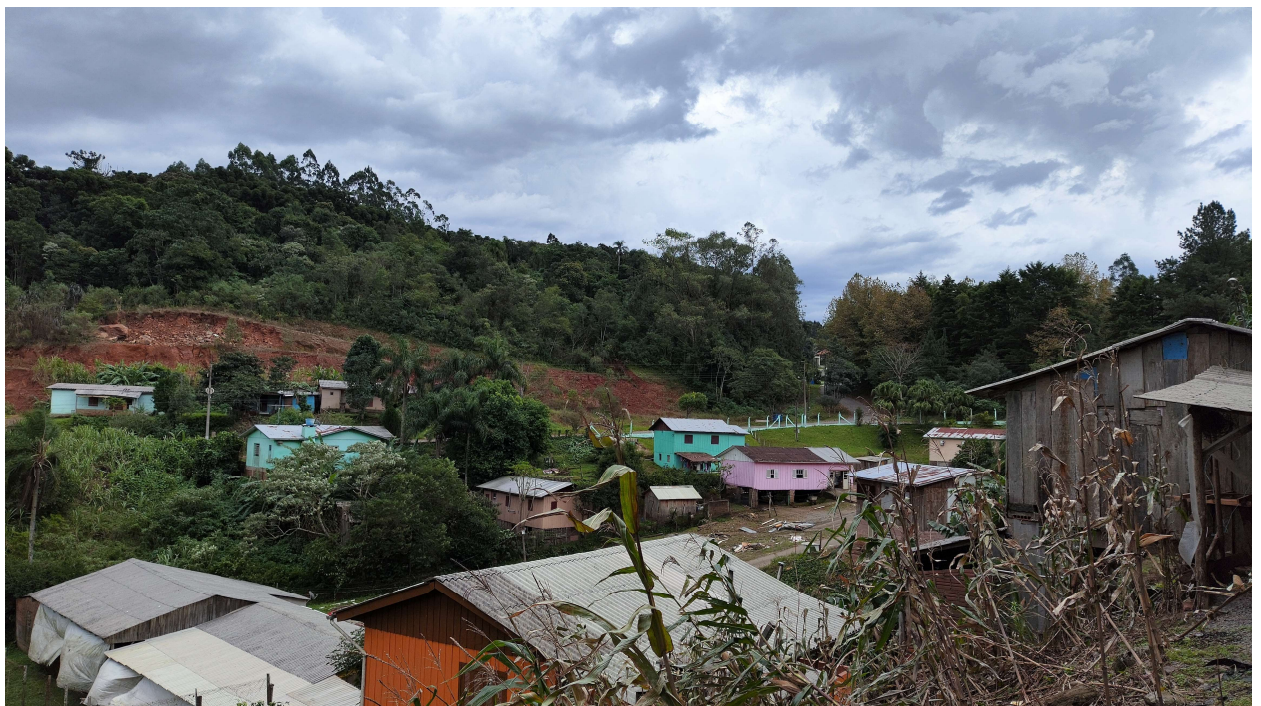
Vista das casas do Vale do Arroio Salvador
